INVENTAR HISTORISCHER  
VERKEHRSWEGE  
DER SCHWEIZ

## BE 28.3.2

| <i>Strecke BE 28</i> | <i>Bern - Murten (- Genève /- Neuchâtel)</i> |
| <i>Abschnitt 2</i> | <i>Gümmenen/"Gümmenenbrücke"</i> |

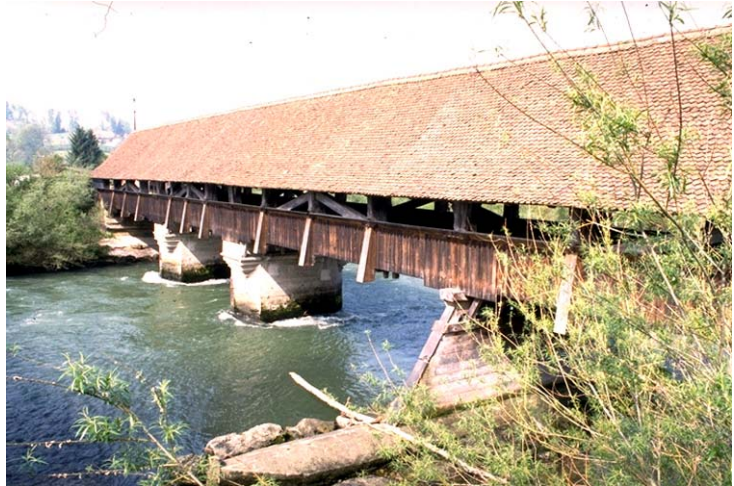
Es handelt sich um eine gedeckte Holzbrücke mit einer Spannweite von rund 100 m (Abb. 1). Gestützt wird die Brücke heute von vier Steinpfeilern, einem Holzjoch (früher wohl ebenfalls ein Steinpfeiler) sowie einer neueren Betonmauer. Zwei der Steinpfeiler und die Betonmauer stehen auf dem Land. Die Pfeiler weisen unterschiedliche Abstände zwischen 12.9 und 19 m auf. Sie bestehen aus Kalksteinquadern und weisen eine spitzwinklige Vormauerung als Wellenbrecher auf. Für die Widerlager wurden Quader aus Muschelsandstein und gewöhnlicher Sandstein (besonders bei Reparaturen) verwendet (Abb. 2). Bei den zwei auf dem Land stehenden Steinpfeilern sind die Jahreszahlen «1736» beziehungsweise «1738» eingraviert. Die Fahrbahn wird von Längsbalken getragen, das Dach von einfachen Hängewerken (STADELMANN 1990: 96 f.).

*Gesamtansicht der Brücke von  
Gümmenen.  
Abb. 1 (GS, 9. 5. 2001)*

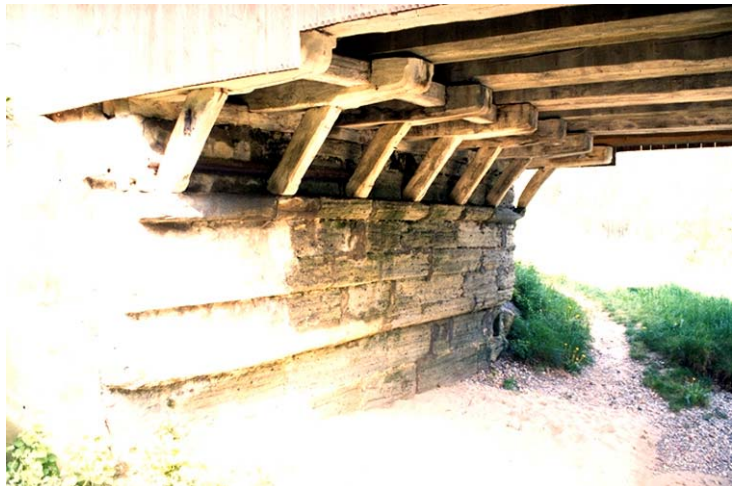
*Ansicht des westlichen Widerlagers. Die  
Gesteinsoberfläche zeigt bereits  
deutliche Spuren der Verwitterung.  
Abb. 2 (GS, 9. 5. 2001)*

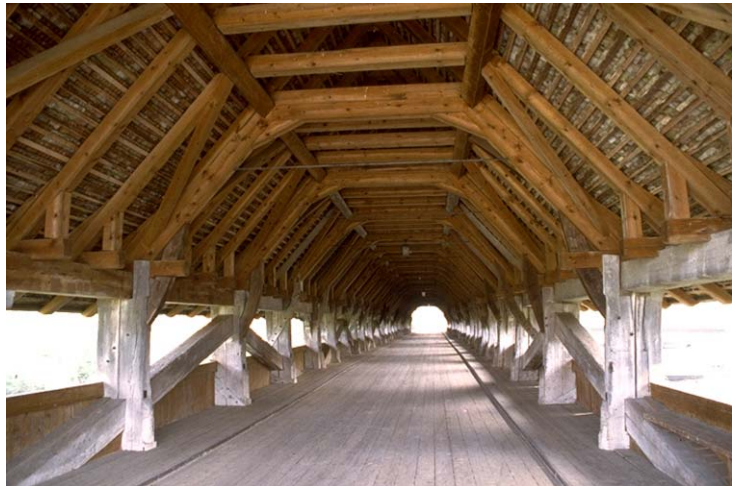
Das Dach sowie die Brüstungen des Oberbaus sind originalgetreu erneuert worden. Die Fahrbahn besteht aus Längsbalken und ist 4.2 m breit. Auf beiden Seiten der Fahrbahn findet sich ein Gehsteig von 0.5 m Breite (Abb. 3). Am östlichen Ende der Brücke deutet ein Schloss darauf hin, dass die Brücke einst mit einem Tor verschlossen werden konnte.

*Innenansicht der Brücke.  
Abb. 3 (GS, 9. 5. 2001)*
